قبة وخانقاه ومقعد وسبيل وكتاب ومنزل
السلطان فنصوه الغوري

مجموعه السلطان الغوري

الدراسات المعمارية لمجموعة الغوري

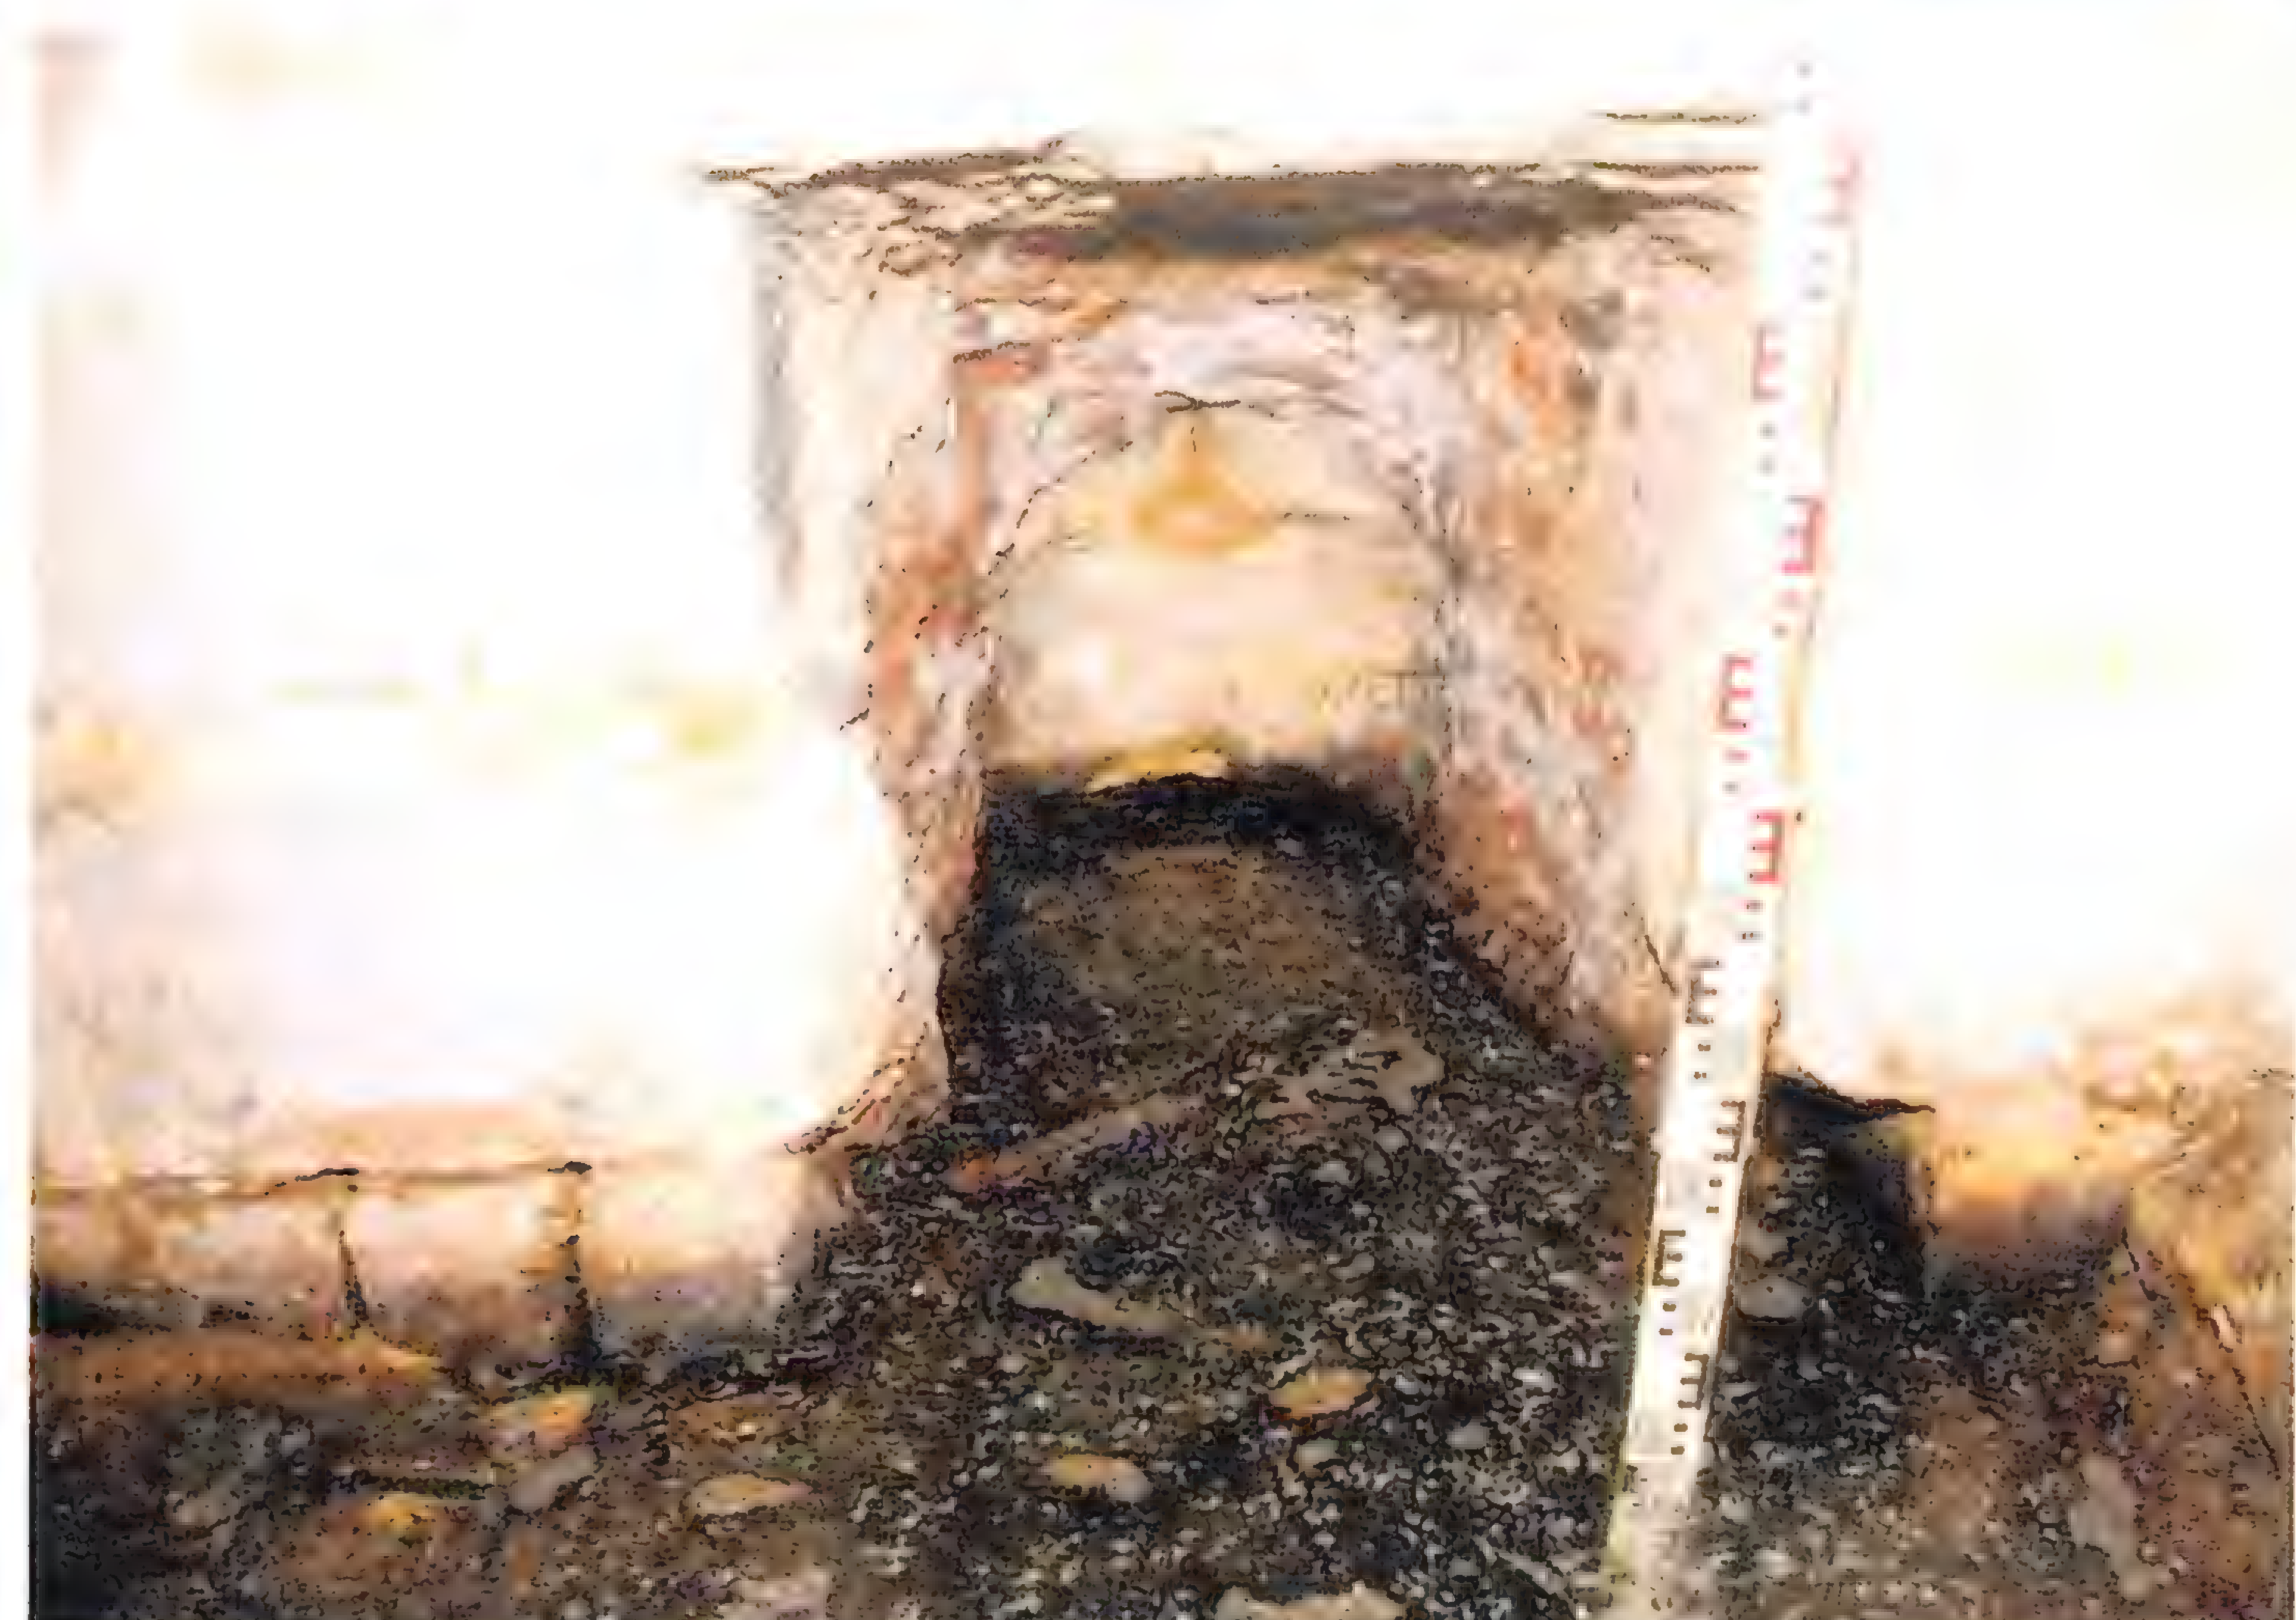
المياه الجوفية بالفناء

المياه الجوفية ومنسوبها بالحواصل

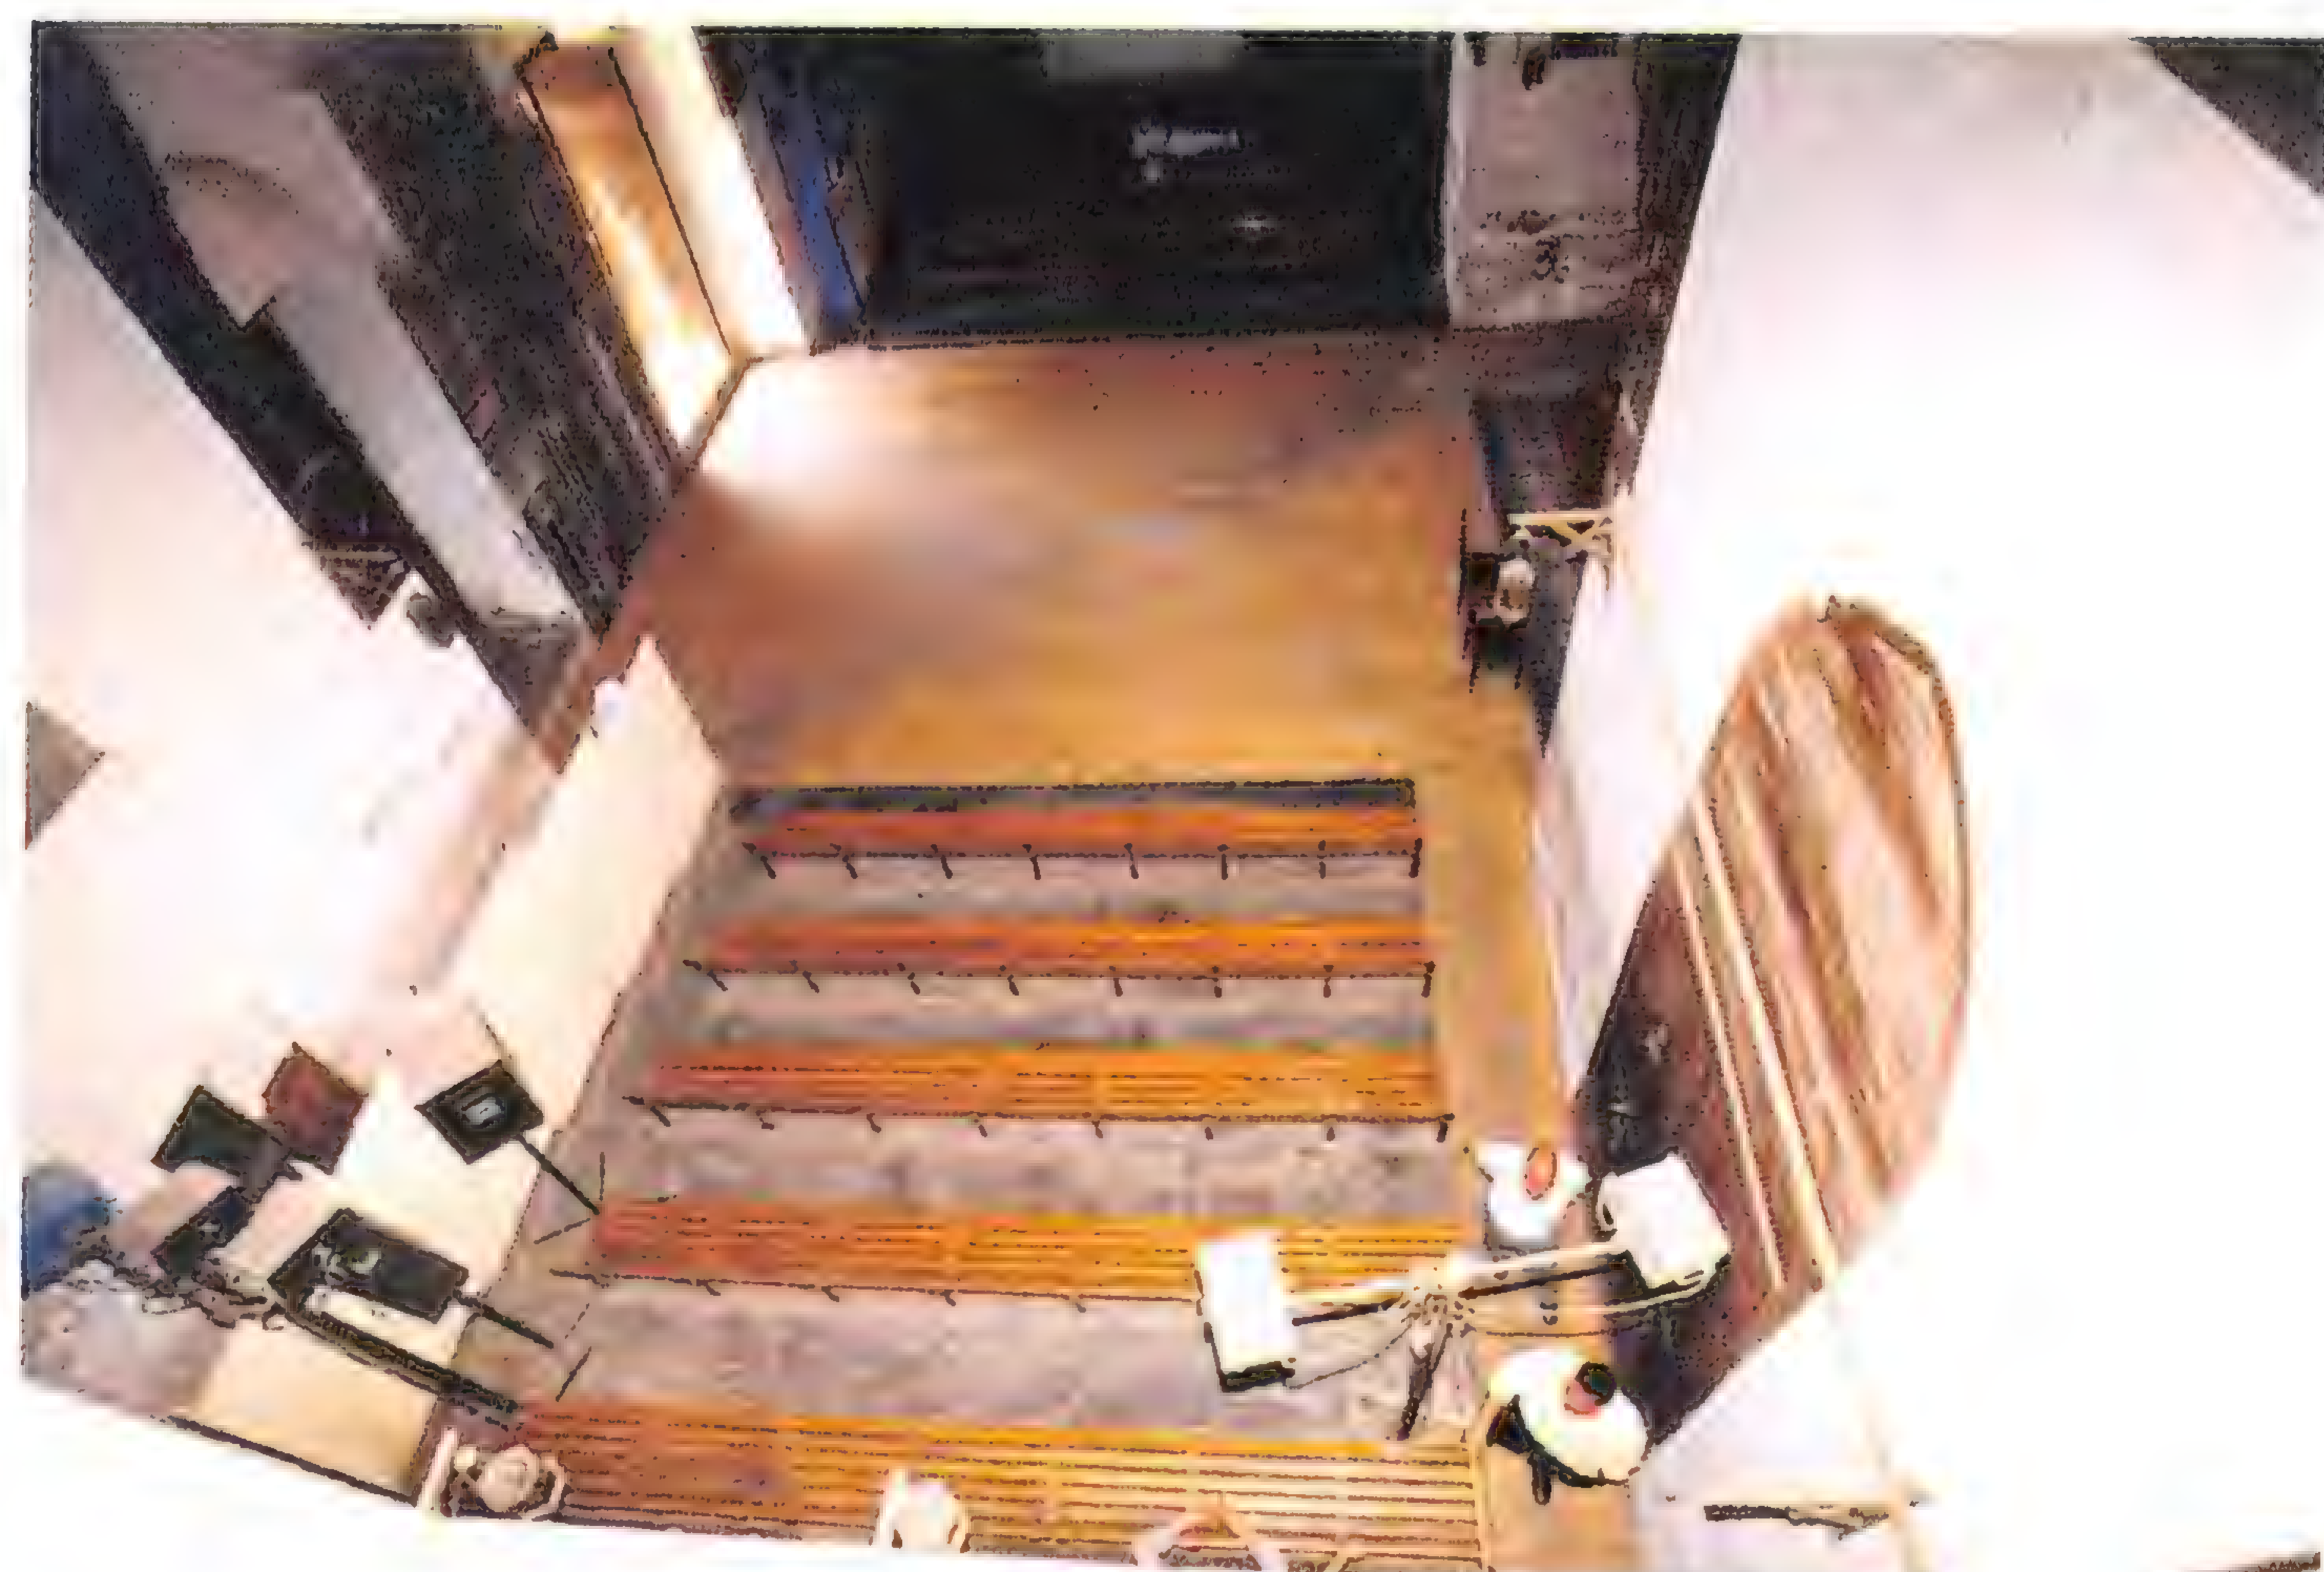
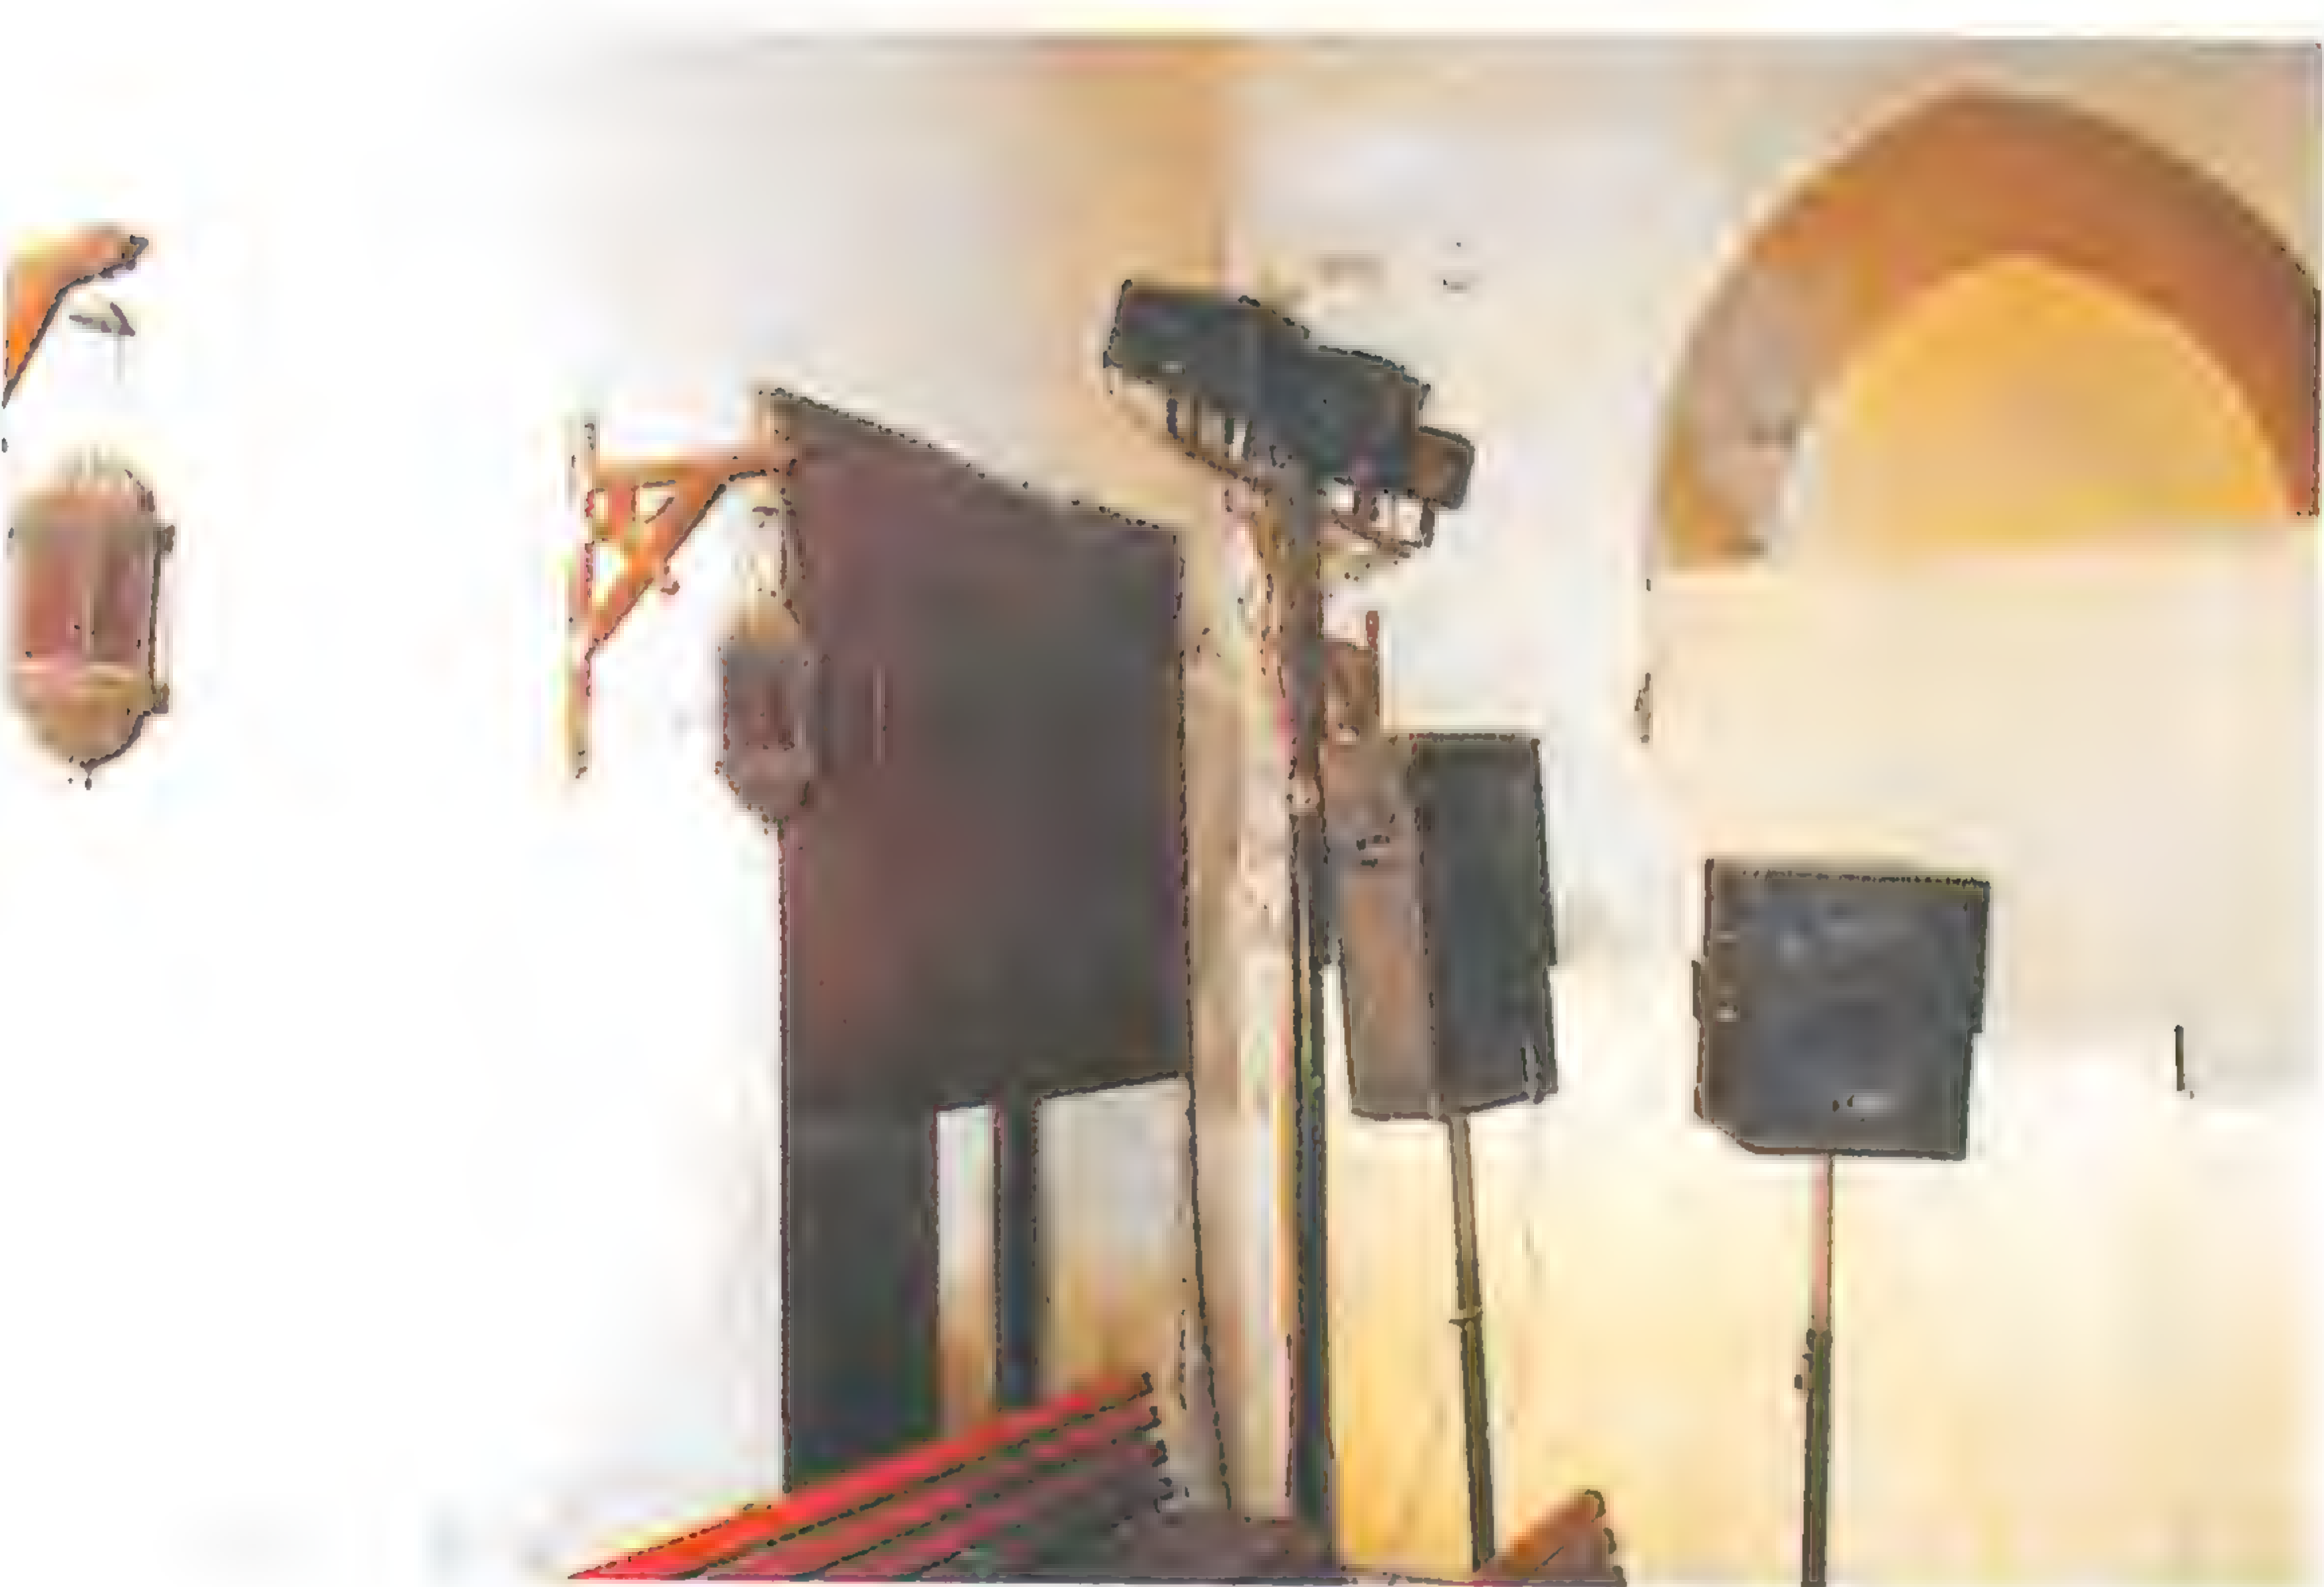
هى من أجمل الخانقاوات المملوكية، لها فراغ جميل شاهق، له نسب جميلة ويزين الفراغ سقف بديع الزخارف، ولقد كان من استخدام الفراغ لعمل مسرح ومدرج لتقديم العروض بقصر ثقافة الغورى أثره على الشكل العام للخانقاة وأحد عوامل تدهورها، فقد تم عمل مدرجات للمسرح وعمل تجاليد خشبية لكسوة دخلات الشبابيك لتحويل استخدامها كدواليب لحفظ الأدوات المستخدمة للعروض، ذلك خلاف التغيير في الأرضيات الحجرية بعمل أرضيات أسمنتية للتمكن من تثبيت مدرجات المسرح، هذا بخلاف تركيب وسائل إضاءة لخدمة العروض بشكل يتنافر مع طبيعة التكوين المعماري والفراغى للأثر، هذا بالإضافة إلى وجود حمامات مستحدثة بالجزء الملحق بأحد الشبابيك مما استتبعه عمل مواسير صرف تشوه الواجهة المطلية على شارع الأزهر، هذا بالإضافة لعمل بياض من مون أسمنتية غير متوافقة مع المون الأصلية، وبالفراغ الملحق بالخانقاة العديد من الشروخ بالحوائط بالإضافة إلى لما تم استحداثه من حوائط ودورات مياة.

الخانقاة قبل الترميم

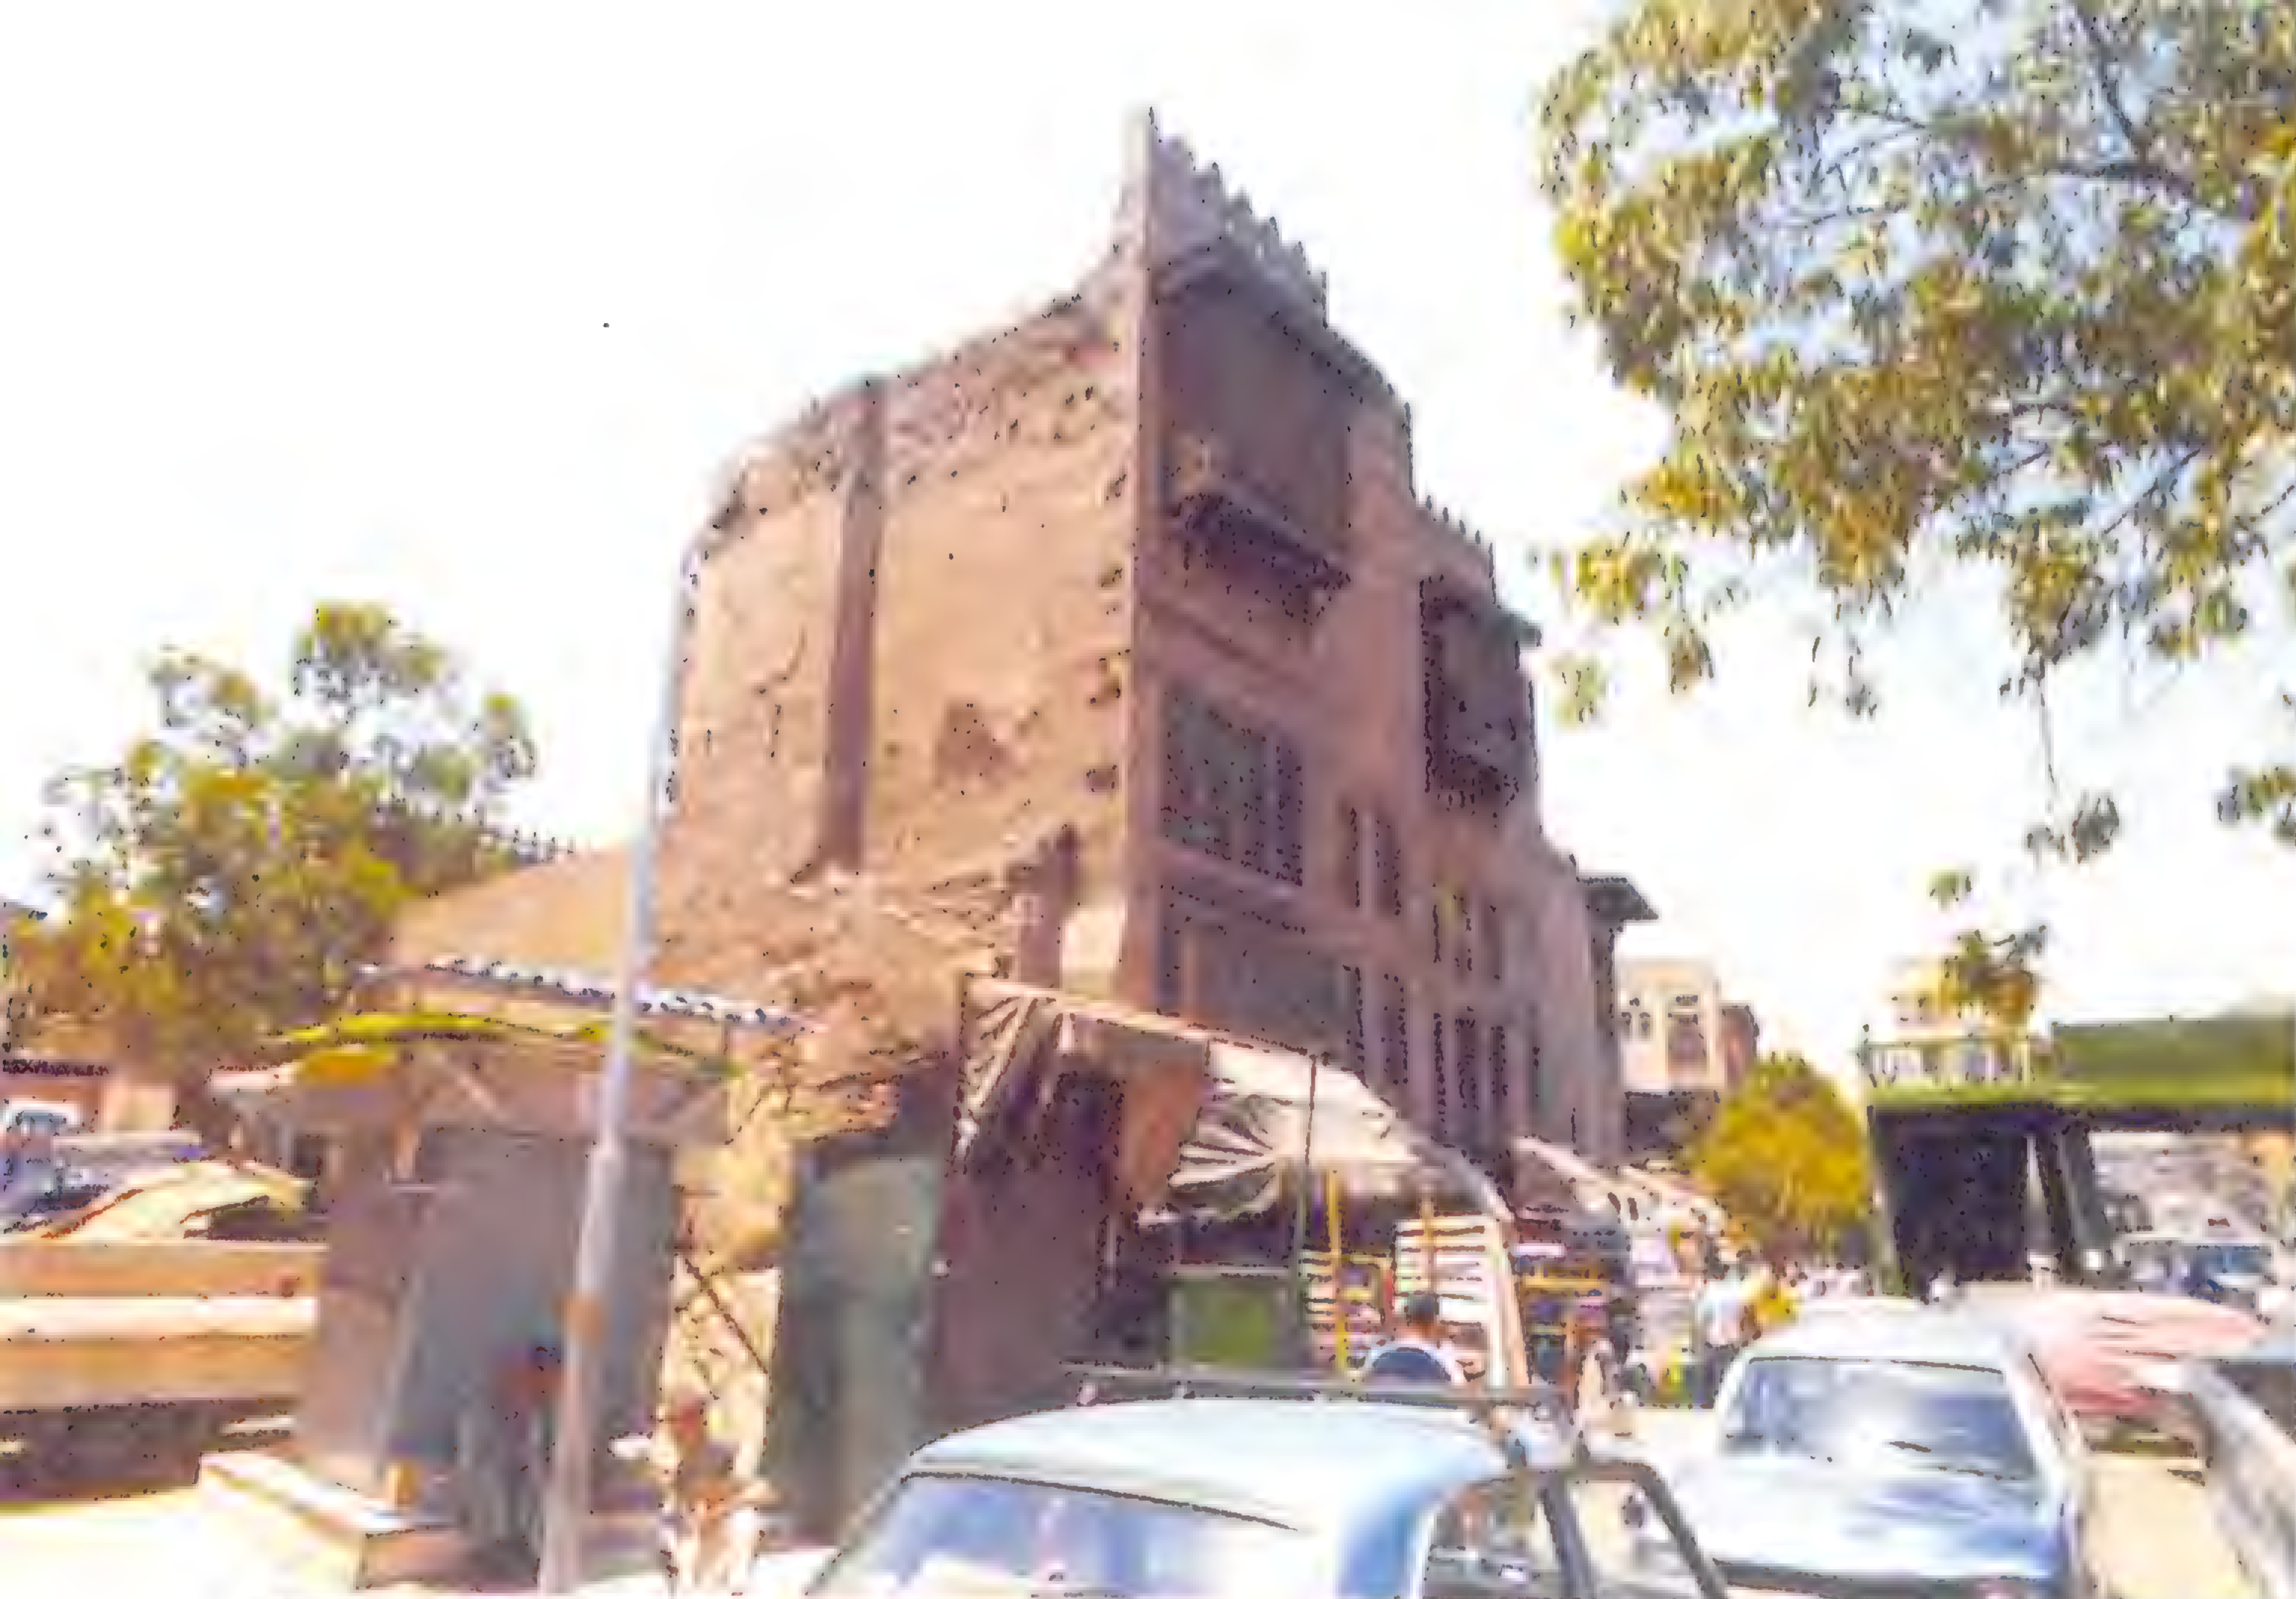
يعد إحدى الإشكاليات التي اعترضت فريق العمل بالمشروع، فلقد أجز من زمن بمعرفة الأوقاف، فالدور الأرضى أجز لمكتب حمامة ومخازن للمحلات، والطوابق العلوية ورش لتطريز القماش "سيرمه"، ولكن حالة المبنى الإنشائية كانت بالغة السوء لدرجة أن لجنة حفظ الآثار أصدرت قراراً لهدمه، وذلك لوجود شروخ بالغة التدهور بالحوائط، واختفاء عناصره الأثرية خلف التعديلات الناتجة عن سوء الاستخدام.

حالة المنزل قبل البدء فى الأعمال

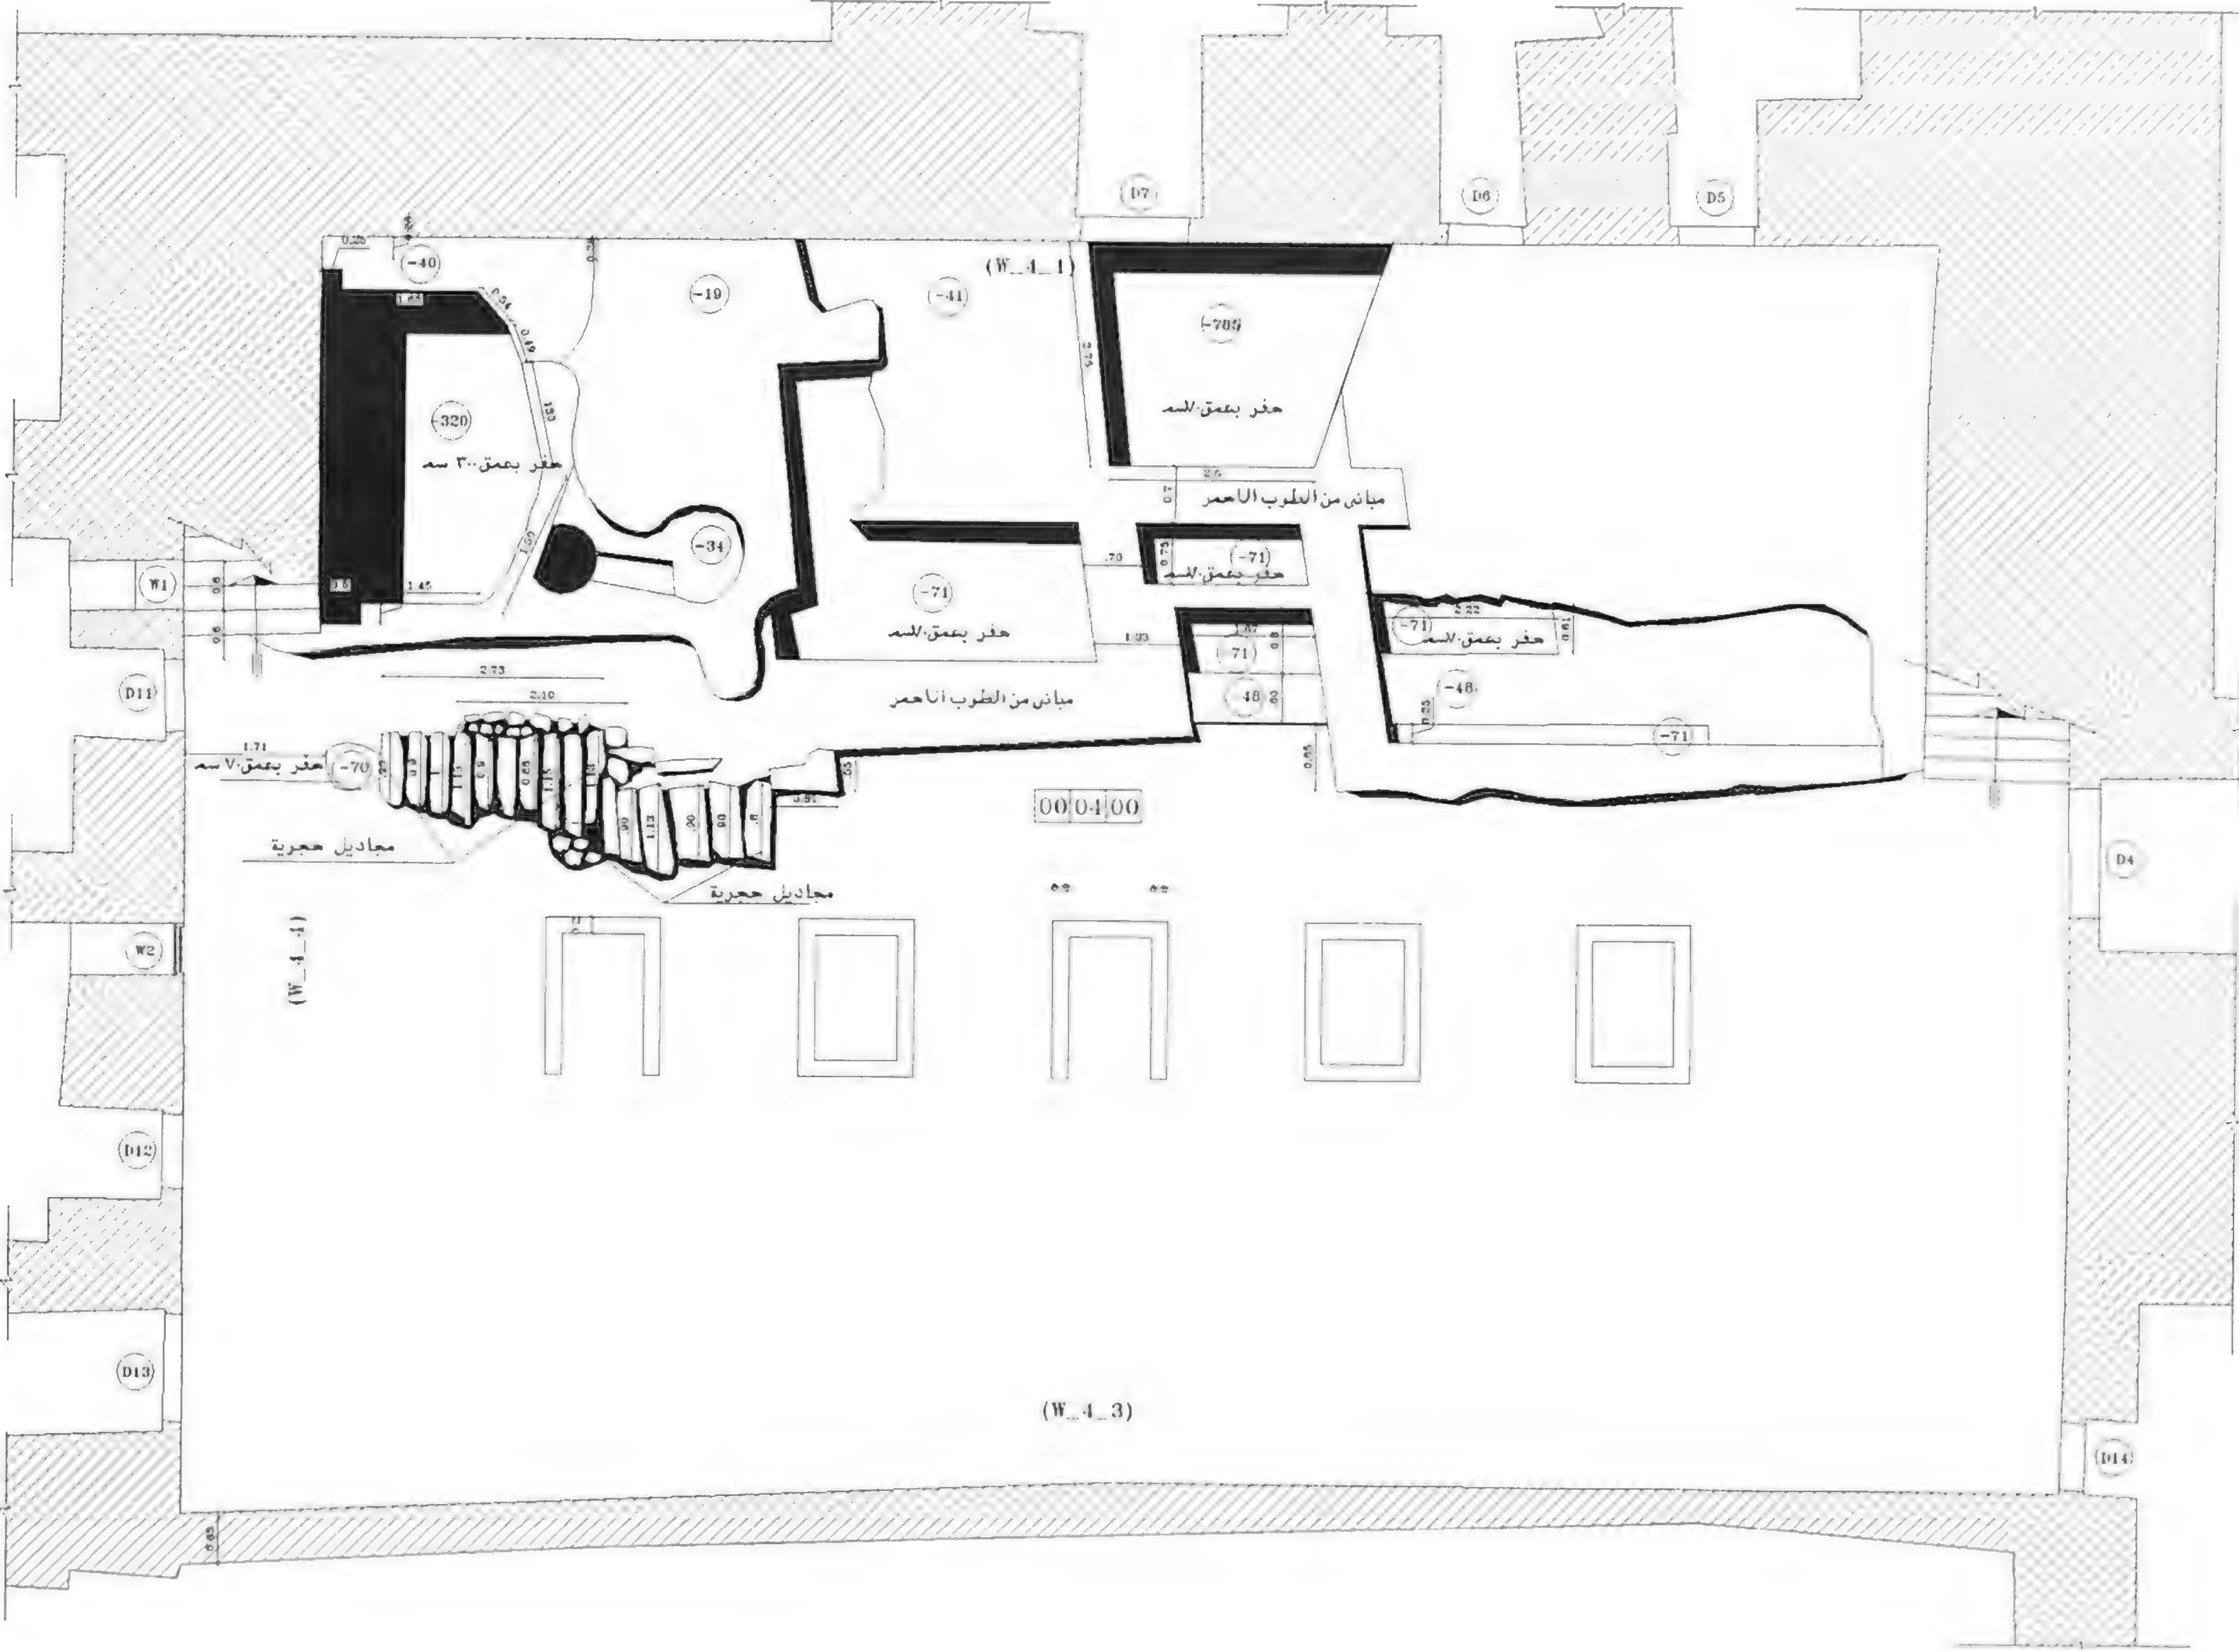
مسقط أفقى للحفائر بالفناء

١- تم تحديد أماكن خمس فتحات تمثل منازل الفساقى التي كانت يدفن بها أقارب السلطان وعتقاءه.

٢- تم الكشف عن صهريج مياه كان ملحقاً إما بمسجد عزوز الذى هدمه السلطان عند إنشاء مجموعته هذه أو كان ملحقاً بقيسارية جركس التي هدمت أيضاً، وقد الحق بالصهريج فتحة النزول الخاصة بالقائم على نظافة الصهريج .

٣- وتم إكتشاف بئر فى الحاصل المجاور للسلم الصاعد للخانقاه.
